# MOTOR PARÇALARI

Hasar Çözüm  
El Kitabı

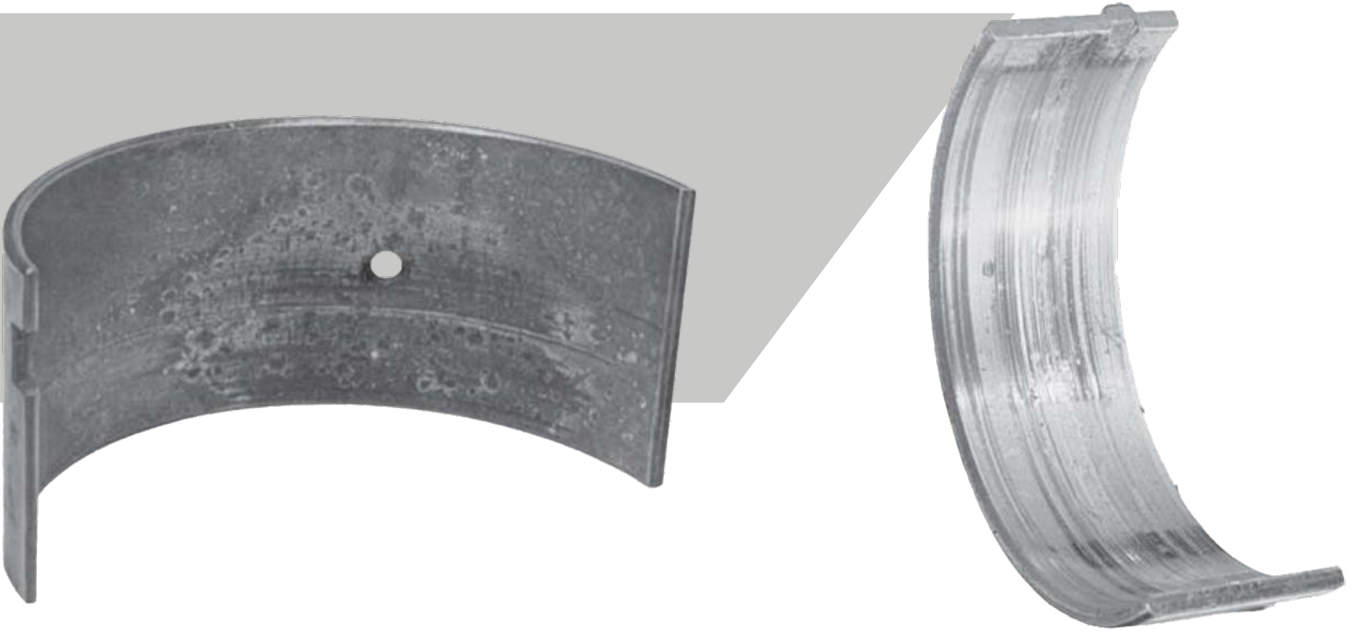
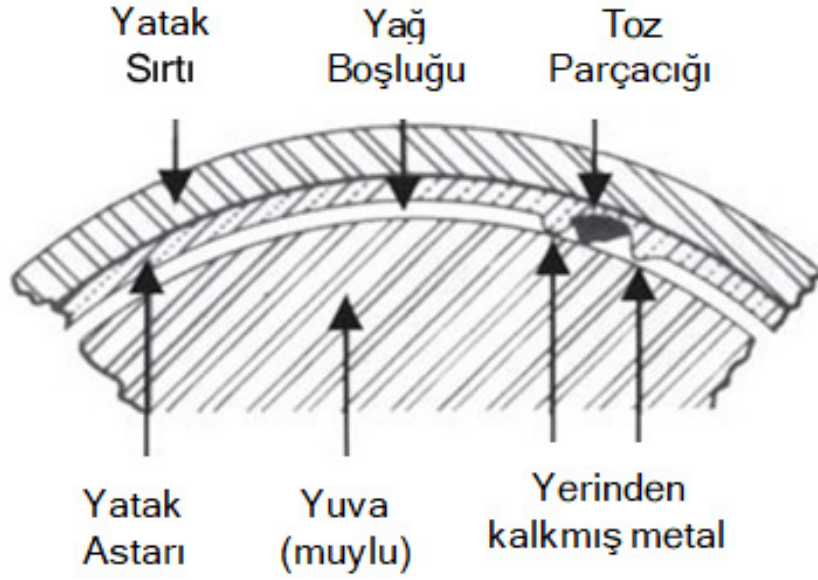
# Gömlekte Yabancı Parçacık

Yatağın astarına yabancı cisimler gömülmüştür. Yatak yüzeyinde de görünür kazıma izleri olabilir.

Yağ içerisinde bulunan; toz, kir, aşındırıcılar ve/veya metalik parçacıklar yatağın yumuşak babet katmanına gömülüp, metali kaldırarak yükseltiler oluşturması. Yükselti yuva ile temas ederek sürtünme hareketi yaratarak en sonunda yatak astarının bozulmasına ve yırtılmasına yol açacak kadar büyük olabilir. Yabancı parçacıklar kısmi olarak gömülebilir ve dışa doğru çıkıntı yapan kısım yuva (muylu) ile temasa geçerek zımpara taşı etkisi yaratabilir.

1.Montaj öncesi motor ve parçalarının yetersiz ve uygun olmayan biçimde temizlenmesi

2.Hava emiş manifoldu ya da hatalı hava filtresinden motora giren kum ya da yoldaki pislikler.

3.Diğer motor parçalarının; motor yağına bu parçaların ufak kırıklarının girmesi ile sonuçlanan aşınması.

4.Hava ve/veya yağ filtresi değişiminin ihmal edilmesi.

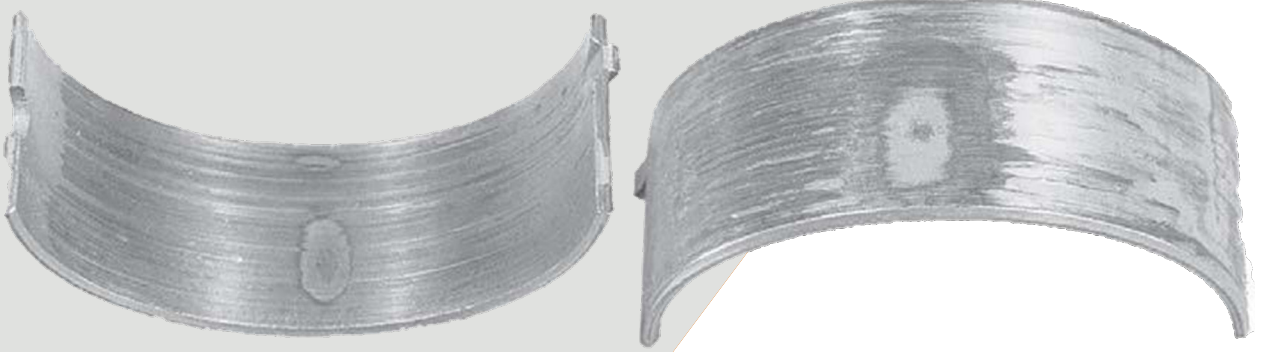
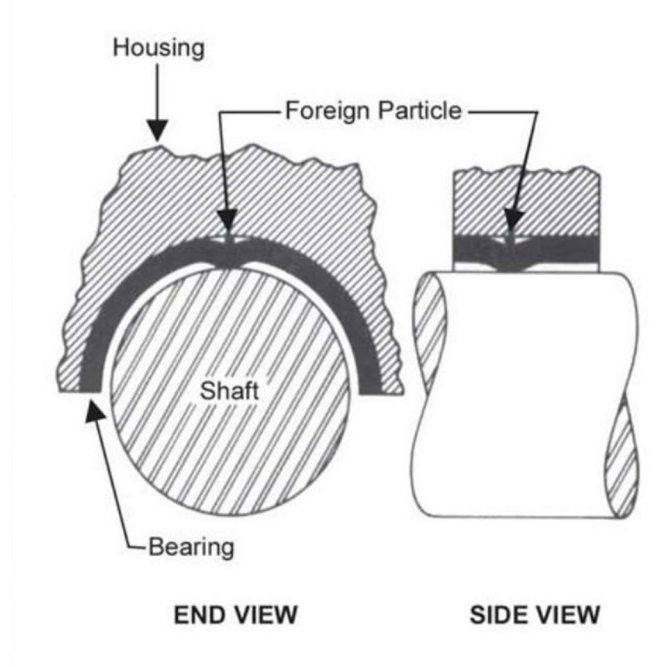
# Yatak Arkasında Yabancı Parçacık

Yatak yüzeyinde bölgesel bir aşınma görülebilir. Ayrıca, yabancı parçacık(ların) varlığına dair emareler, yatağın arkasında ya da yatak gövdesinde, tam yüzey aşınmasının arkasına denk gelen alanda görünür olabilir.

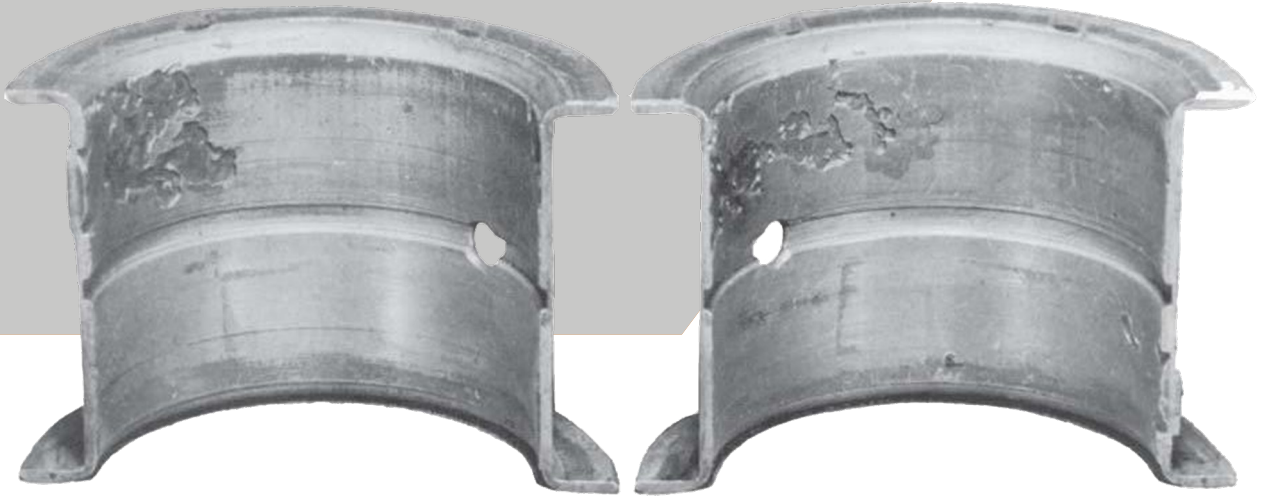
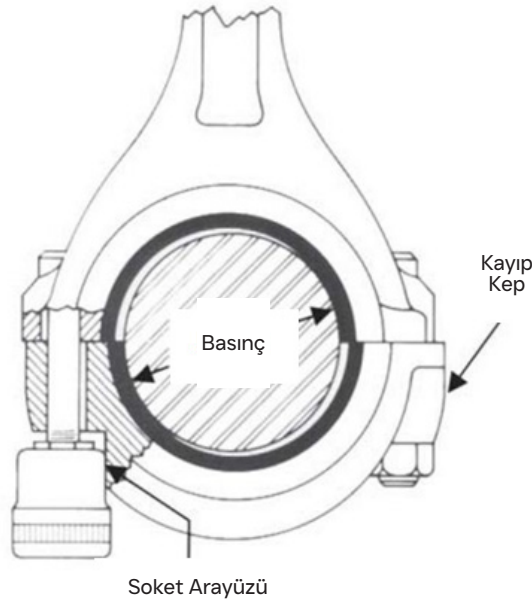
# Yatak Kepinde Kayıklık

Alt ve üst yatak yarımlarının birbirine zıt yerlerinde, ayırım çizgilerinin civarında aşırı aşınma alanları görülebilir.

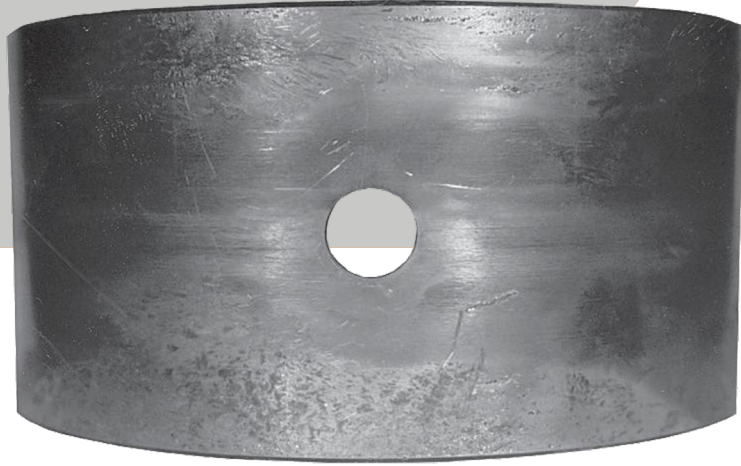
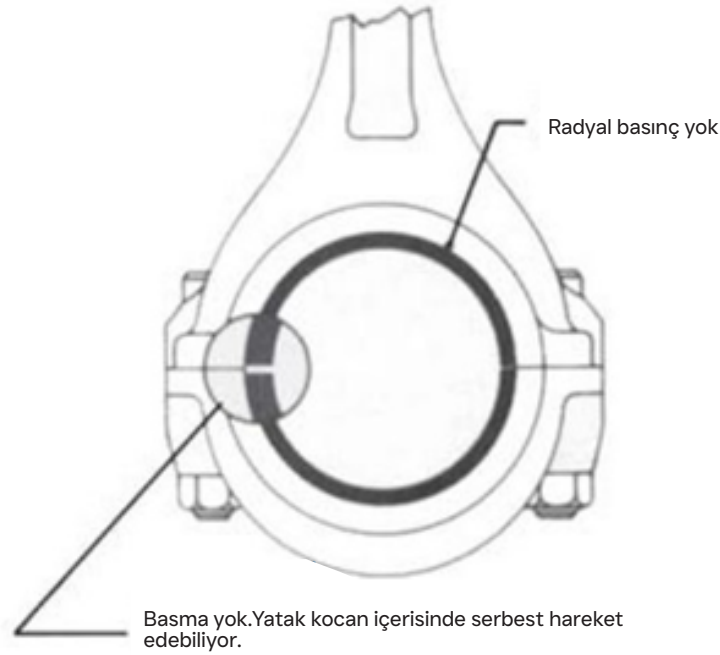
# Yetersiz Basma

Yatağın arka tarafında ve/veya ayırım hattının kenarlarında ciddi derecede parlak alanlar görünür şekildedir. Bunlar; kabarcık izli alanlar ya da yatak ile kovanı arasındaki metal alış verişi kaynaklı birikintilerdir. Bu duruma yaygın olarak “yenme” (fretting) adı verilir.

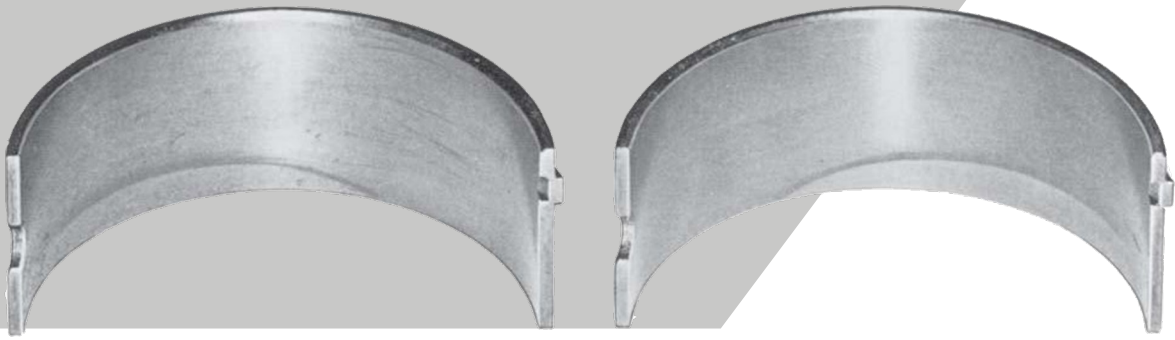
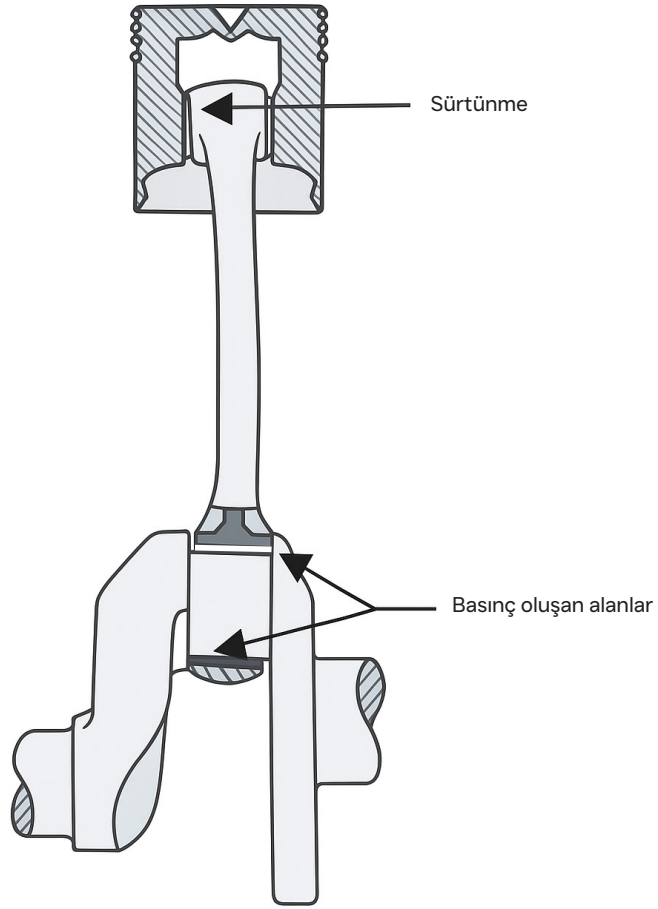
# Eğrilmiş ya da Burulmuş Biyel Kolu

Üst ve alt yatak kovanlarının birbirine zıt uçlarında aşırı aşınma alanları görülebilir. Aşınma yatağın bir kısmında bölgesel olarak yoğundur ve kalan kısımlarda ya hiç görülmez ya da çok azdır.

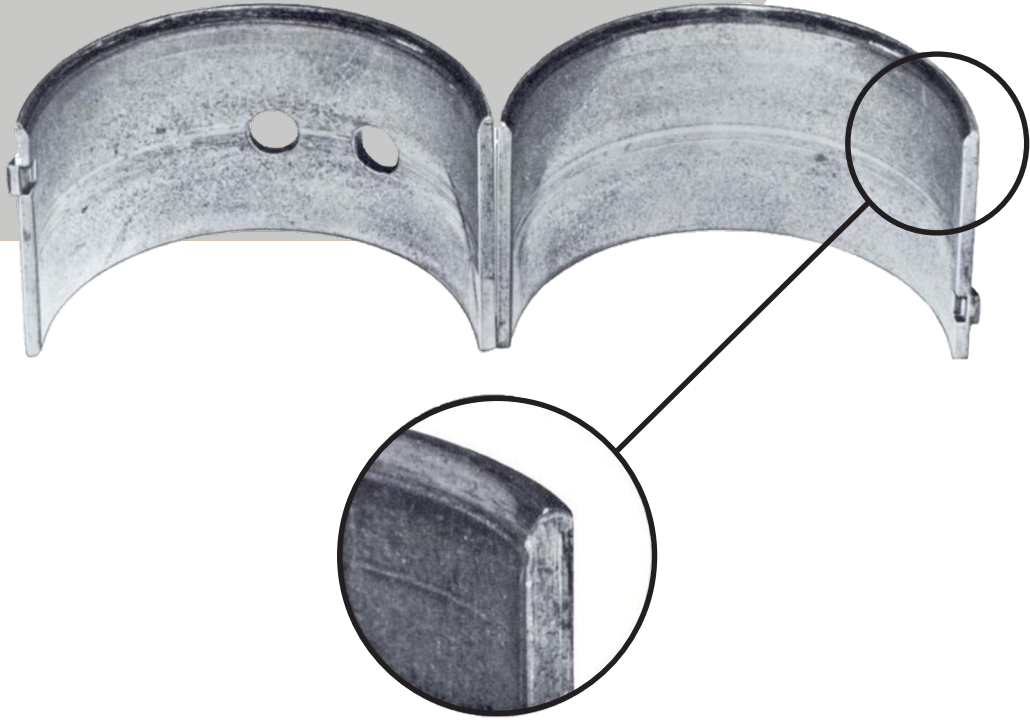
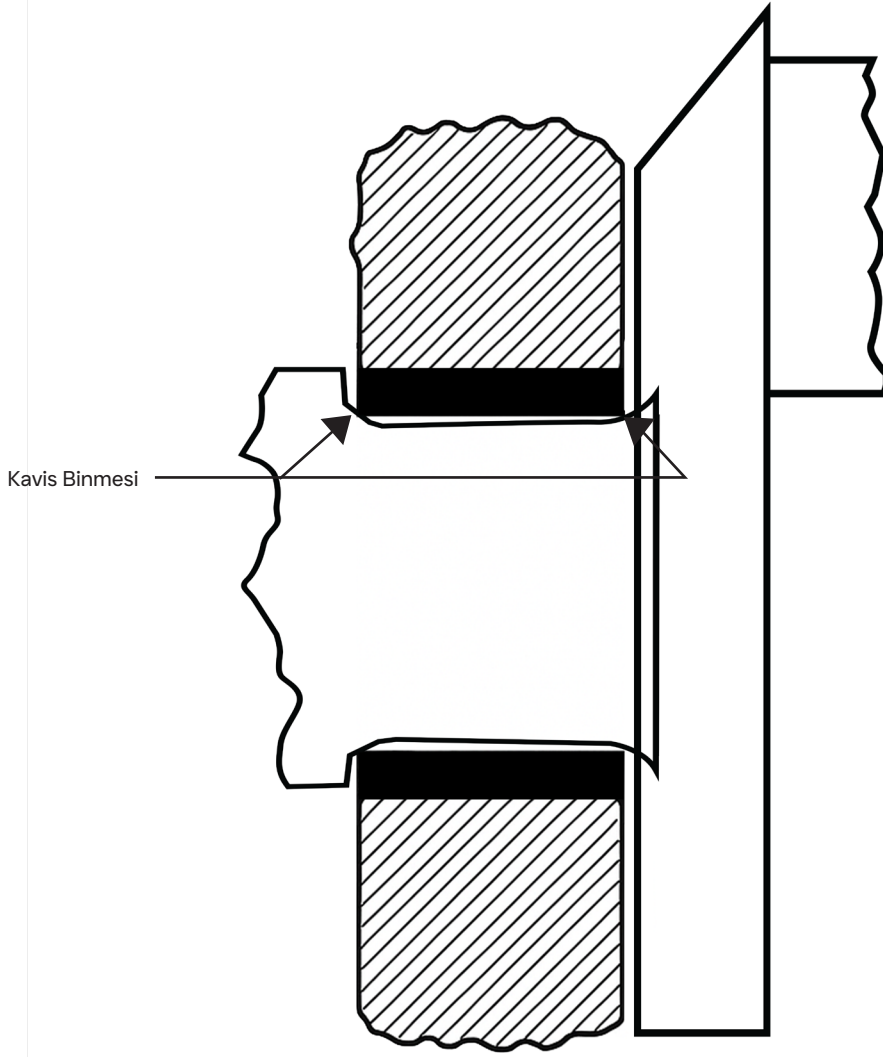
# Kavis Binmesi

Bir yatak kanala binmesi sebebiyle hasarlandığında, yatak yüzeyinin uçlardaki kenarlarında aşırı aşınma bölgeleri görülebilmektedir.

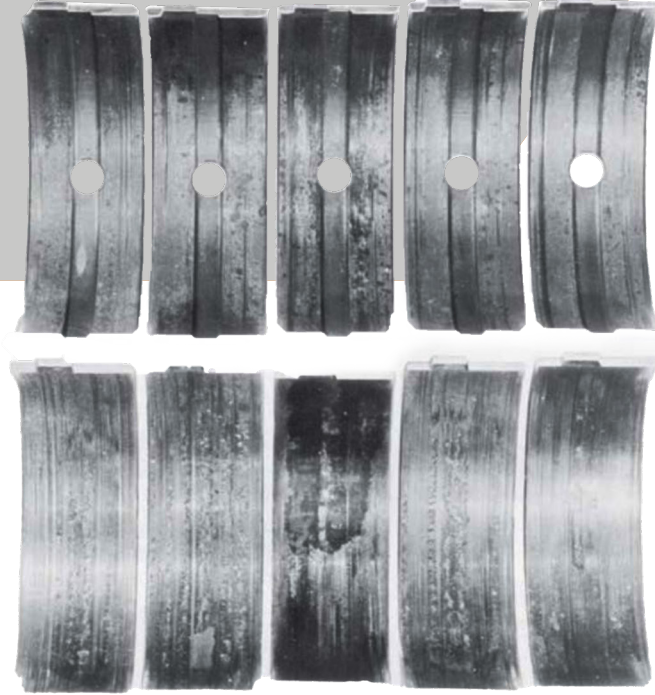
# Motor Bloğunda Çarpılma

Tüm ana yatak setinde, ana yatağın her iki yarısında da görülebilir aşınma desenleri vardır. Çarpılmanın doğasına bağlı olarak aşınma derecesi yataktan yatağa değişir. Genelde en fazla aşınma orta yataktadır.

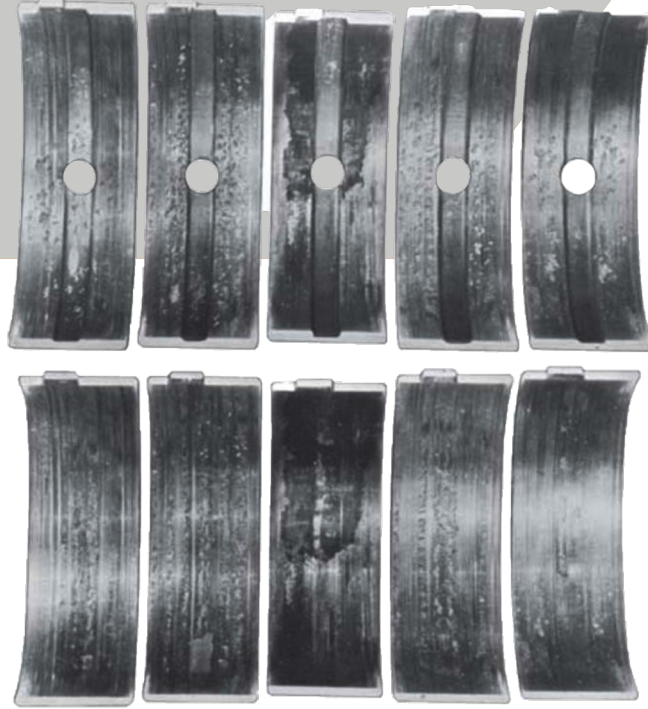
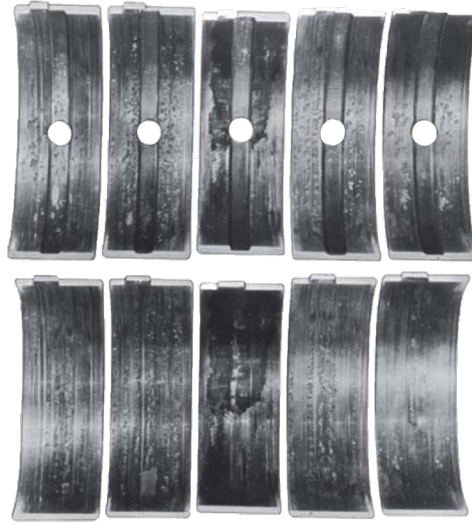
# Krank Milinde Çarpılma

Ana yatak setinin tamamında üst ve alt yarımlarda aşınma deseni görülebilmektedir. Aşınmanın derecesi çarpılmanın yapısına göre yataktan yatağa değişkenlik gösterir. Genellikle en çok aşınma gösteren ortadaki yatak setidir.

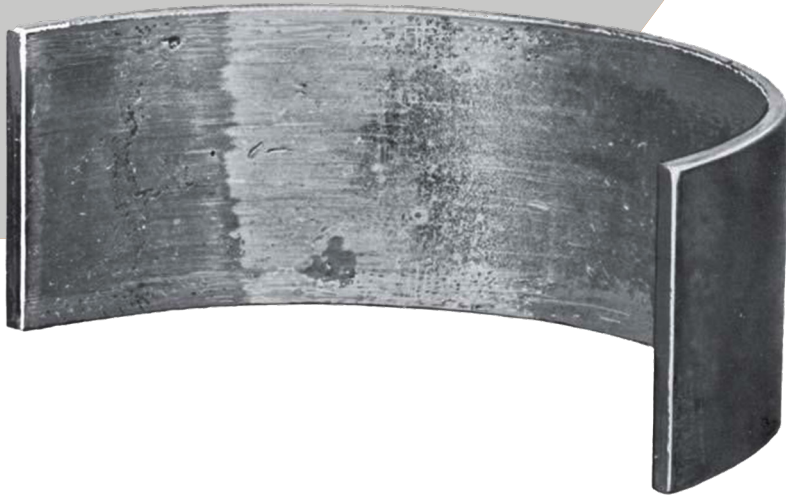
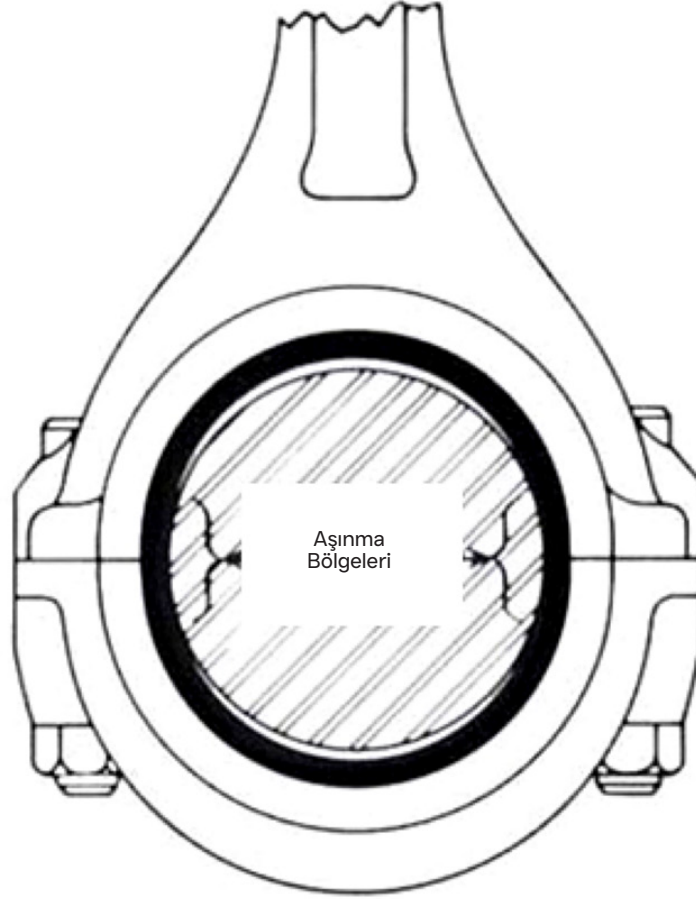
# Silindir apında Ovalleşme

Hem üst hem de alt yatak yarımında, ayırım çizgisinde gözle görülebilir bölgesel aşırı aşınmalar bulunur.

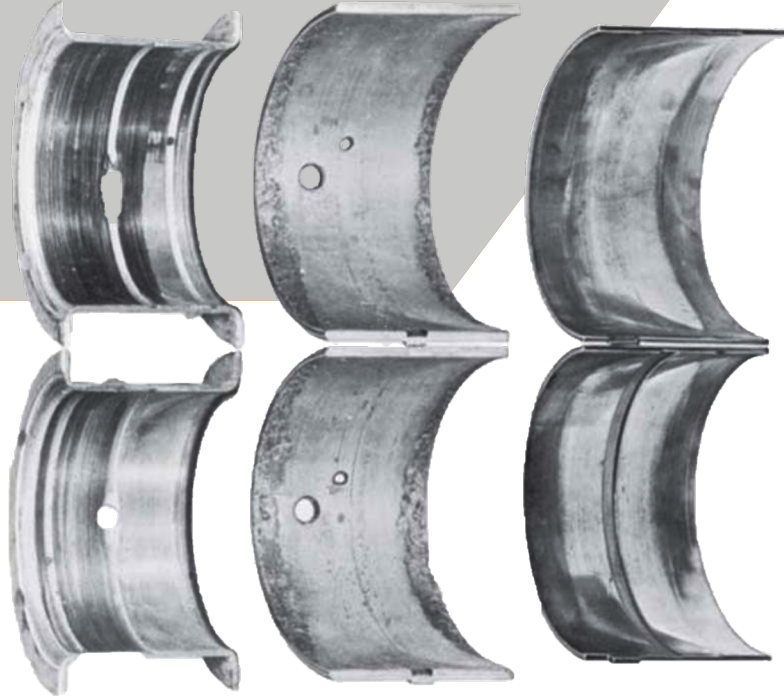
# Muyluda Şekilsel Bozulma

Genel olarak, eğer yatak muyluda şekilsel bozulma sebebiyle hasarlandı ise yatak yüzeyinde eşit dağılmamış bir aşınma deseni gözlemlenir. Daha açık olmak gerekirse; bu aşınma bölgeleri üç çeşit desen sergileyebilir; Resim A konikleşmiş muylu kaynaklı aşınma desenini; Resim B kum saati şeklinde muylu kaynaklı; Resim C ise varil biçimi almış muylu kaynaklı aşınma desenini temsil eder.

1.Muylunun çalışma sırasında eşit miktarda aşınmaması (iyi hizalanmamış rot).

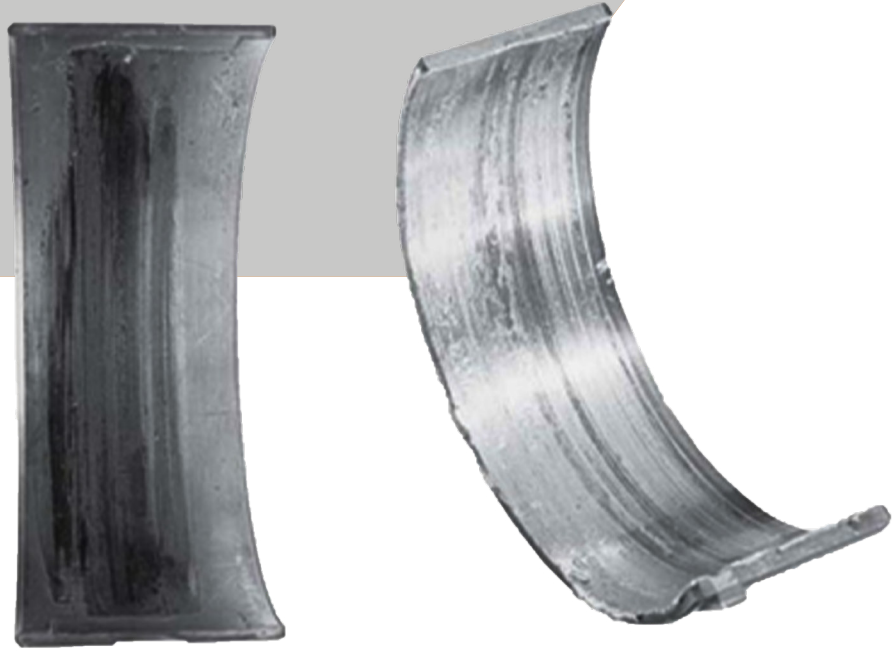
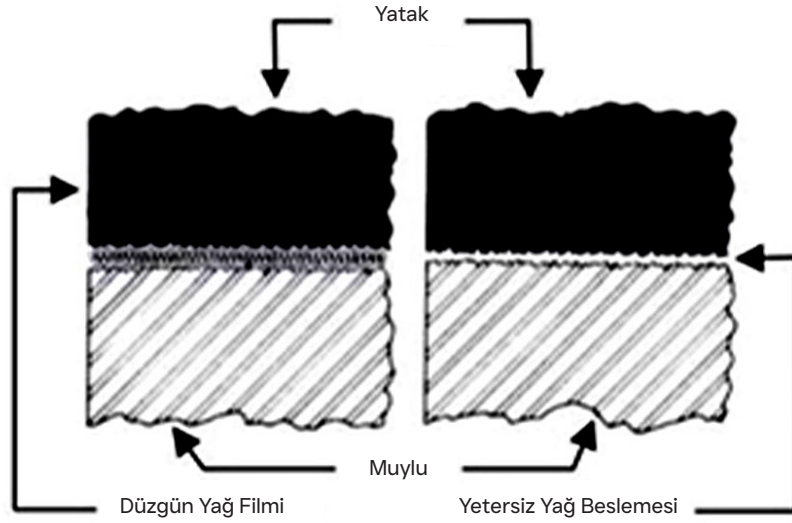
# Yetersiz Yağ Beslemesi

Bir yatak yetersiz yağ beslemesi sebebiyle hasarlandığında yüzeyi genellikle çok parlak olur. Buna ek olarak, muylunun süpürme hareketi sebebiyle yatak yüzeyinde aşırı aşınma olabilir. En şiddetli vakalarda yatak yüzeyi sıvanmış, çizilmiş ya da yırtılmış olacaktır. Yatak koyu maviden siyaha bir skalada renk değişimine uğrayacaktır.

- 1.Her türlü hesaplama hatasının tespiti amaçlı; yatak seçim sürecinde gerçekleştirilen tüm ölçümleri iki kere kontrol edin. (Montaj sırasında yağ açıklıklarını Plastigage® ile kontrol edin.)
- 2.Monte etmek üzere olduğunuz yatağın söz konusu uygulama için doğru yatak olduğundan emin olmak için kontrol edin.
- 3.Muylları hasar açısından kontrol edin ve eğer gerekli ise rektifiye edin.
- 4.Yağ kanallarını, yağ emiş ızgarasını ya da yağ filtresini muhtemel bir blokaj olup olmadığına dair kontrol edin.
- 5.Yağ pompası ve basınç emniyet ventilinin çalışma durumunu kontrol edin.
- 6.Yeni takılacak yatakları monte ederken yağ deliklerinin uygun şekilde işaretlendiğinden emin olun.
- 7.Motor çekmesinin (Motor Çekişi) sonuçlarına dair operatörü bilgilendirin.
- 8.Motorun ilk çalıştırması yapılmadan önce yağ sisteminin ön yağlamasını gerçekleştirin.

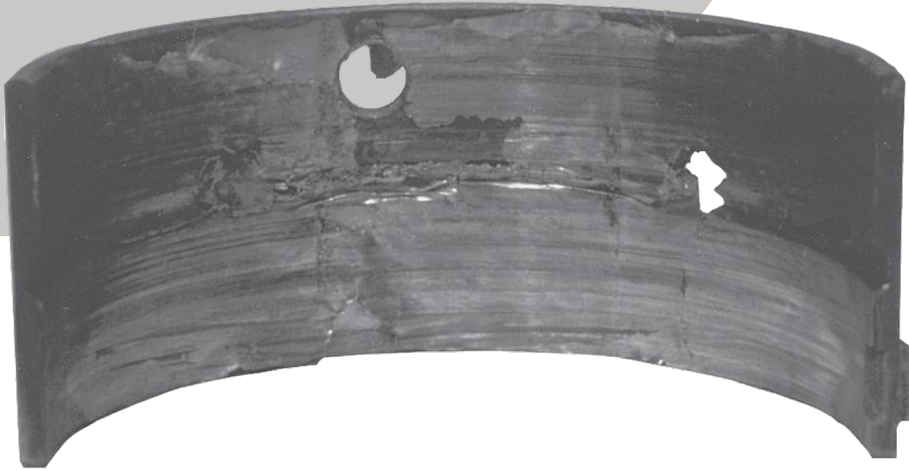
# Sıcak Yırtık

Yatak yüzeyi süpürülmüş ve yırtılmış, ısıdan siyahlaşmış astar malzemesinin bir kısmı çelik takviyeden parçalar halinde temiz bir biçimde yırtılmıştır.

Sıcak yırtık hâlihazırda yukarıda detaylı biçimde işlenmiş durumlardan birinden kaynaklanan yıkıcı bir hasardır. Durumu uygun biçimde düzeltmek için öncelikle sıcak yırtığa özellikle hangi durumun sebep olduğunun belirlenmesi gerekir. Daha fazla bilgi için lütfen aşağıdaki başlıklara göz atın:

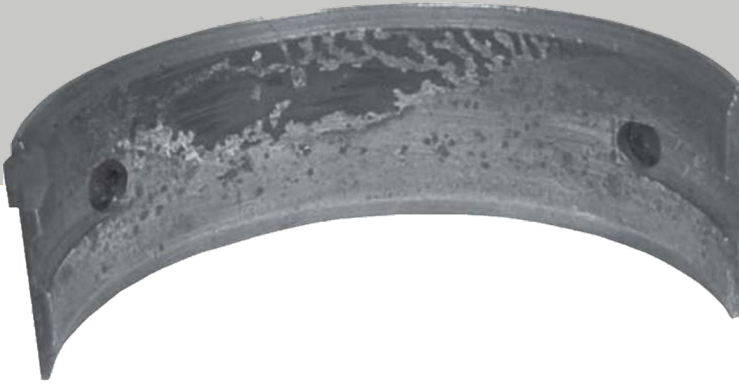
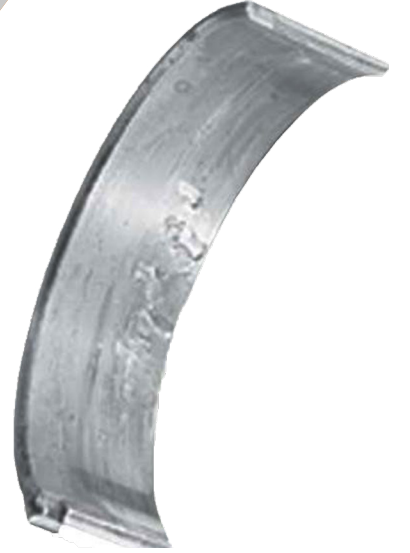
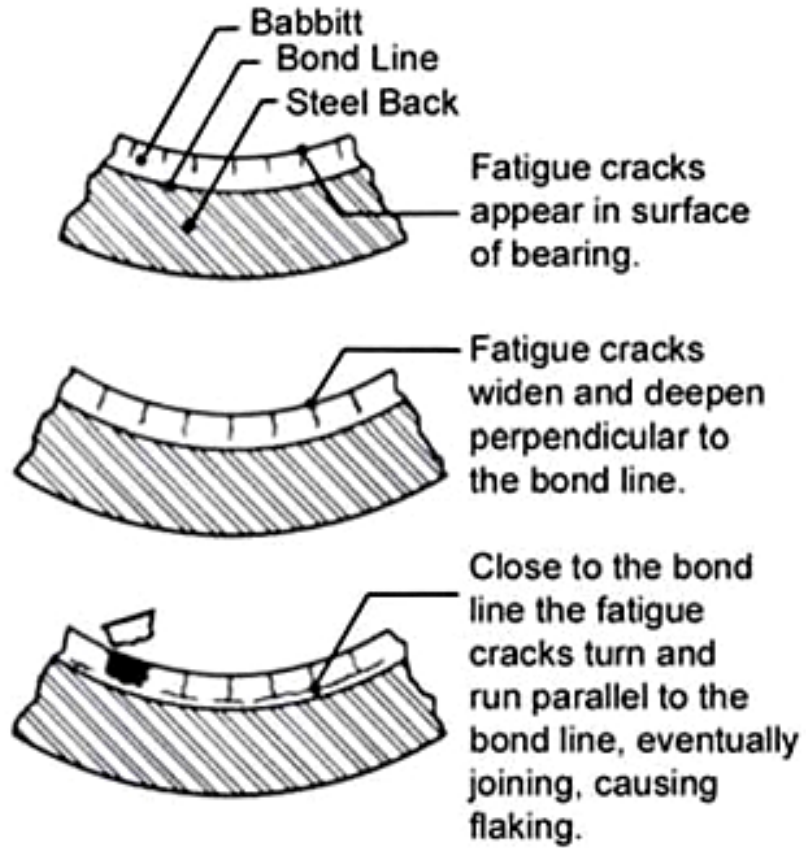
# Yüzey Yorulması

Yatak yüzeyi kontrol edildiğinde, yatak astarında yüzey malzemesinin küçük, düzensiz bölgeler halinde kaybolmuş olduğu görülür.

Motor içerisindeki pistonlu hareket tarafından yatağın maruz bırakıldığı ağır atımlı yükler; yatak yüzeyinin metal yorgunluğu sebebiyle çatlamasına yol açar. Yorulma çatlakları birleşim hattına dik olarak genişler ve derinleşir. Birleşim hattına yakın bölgede ise yorulma çatlakları yön değiştirerek hatta paralel hale gelir ve eninde sonunda yüzeyden parçaların pul pul dökülmesine sebep olur.

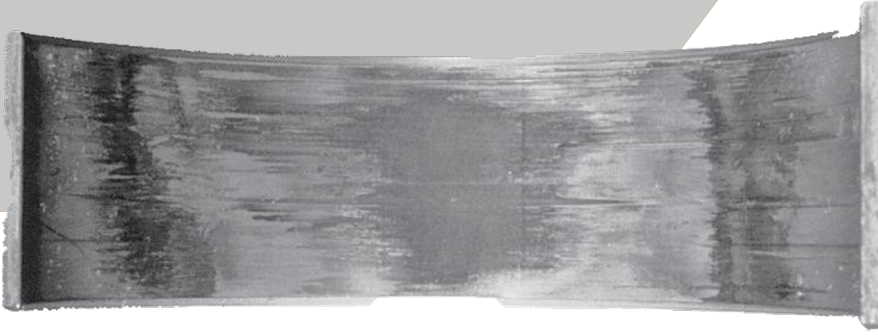
# Korozyon

Yatak yüzeyi kararmış, süngerimsi ve kimyasal madde etkisiyle dağlanmışır.

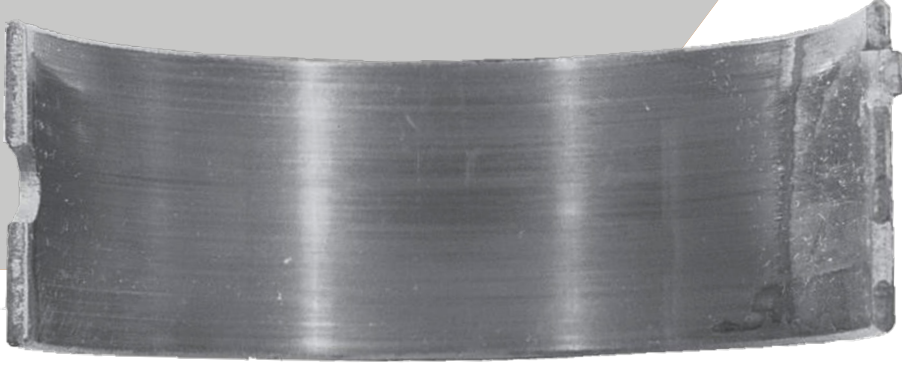
# Hızlandırılmış Aşınma

Et kalınlığı orijinal ölçüye göre azalmıştır. Yatak yüzeyi yıpranmış ve parlaktır ancak ezilme, yırtılma ya da kazınma yoktur. Isı oluşumu ile ilgili kanıt, gömülü yabancı parçacık yoktur.

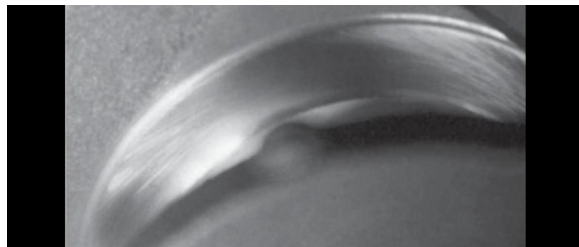
**KAÇININI!**  
GİRDAP DESENİ

İşlem döner taş yan yüzeyi kullanılarak yapıldığından krank milinin basma yüzeyinde iyi bir yüzey bitirme kalitesi elde etmek zordur. Yan yüzey ile taşlama basma yüzeyinin dış çapına doğru spiral olarak ilerleyen izler oluşmasına yol açar ve ayrıca honlama desenlerine benzeyen çapraz tarama izleri de yol açabilir. Mil döndükçe silecek görevi gördüklerinden her iki desen de yağ filmi oluşumu süreci için olumsuzdur.

**Taşlama izleri parlatma yoluyla mutlaka yok edilmelidir. Sadece dairesel bir desen kalmalıdır. Yüzey bitirme kalitesi tanjant yönünde kontrol edilmeli ve azami 10 Ra değerinde tutulmalıdır. Baskı yüzeyi azami 0,0002” (0,00508 mm) değeri içerisinde kalacak şekilde düzlemsel olmalıdır.**
